**GZ. BMVIT-85.038/0001-
II/BAV/UUB/LF/2006**

Vereinfachter Untersuchungsbericht
über den Flugunfall mit dem
Hubschrauber Type AB 206A
am 4. Mai 2002 um 09:56 Uhr UTC
am Pogusch, Bezirk Bruck a. d. Mur,
Steiermark

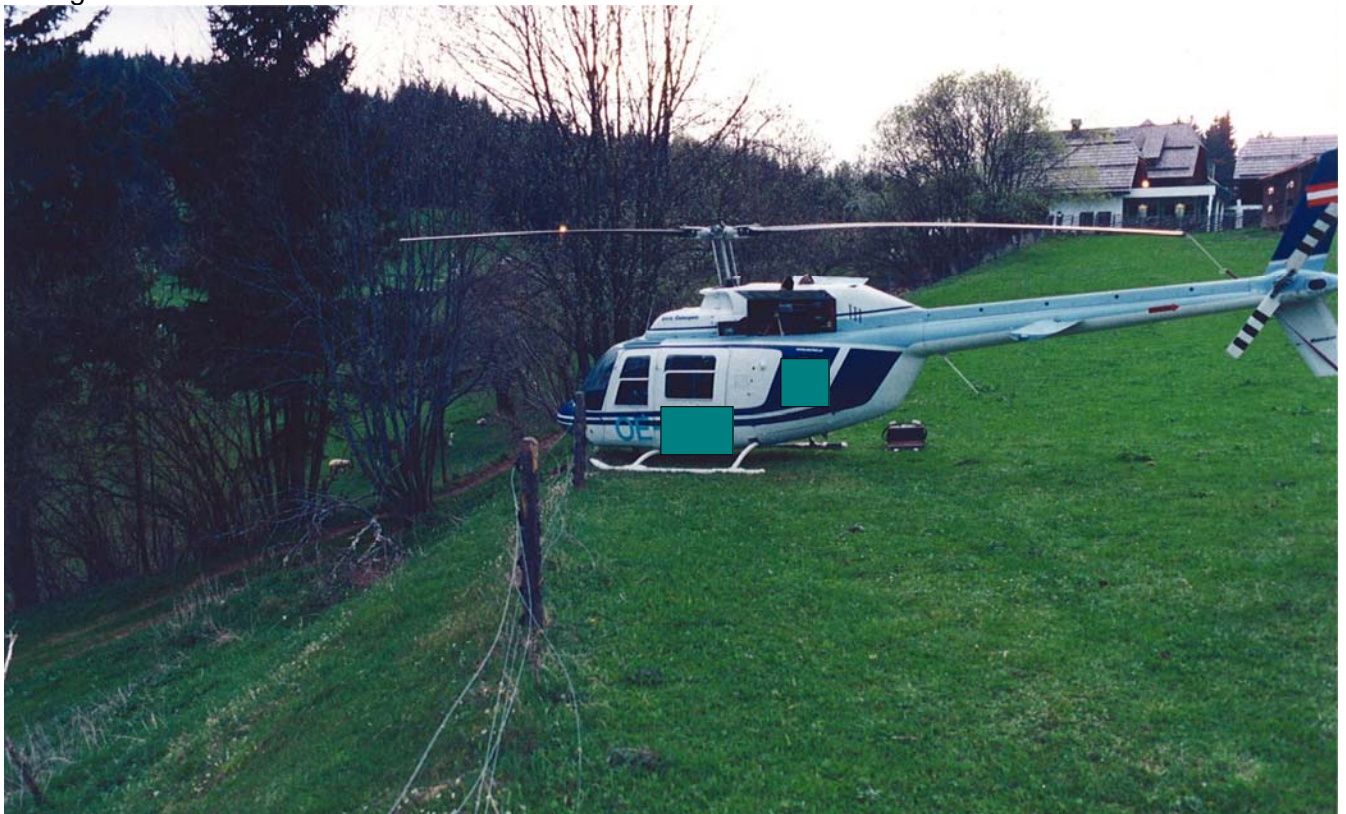
Beilage 2: Foto Unfallstelle

Der Hubschrauber setzte um ca. 09:56 Uhr in Richtung 190° auf einer in Flugrichtung leicht abschüssigen Wiese auf. Es konnten deutliche Spuren der Kufen und des Hecksporns festgestellt werden, anschließend rutschte das Luftfahrzeug noch ca. 3,7 m bis es in Richtung 205° in einem unter Strom stehenden Weidezaun, unmittelbar vor einem ca. 30° geneigten und teilweise bewaldeten Abhang zum Stillstand kam. Der Weidezaun wurde vom Piloten nach der Landung aus Sicherheitsgründen durchtrennt.

Nach der harten Landung wurden Beschädigungen an der Cockpitverglasung, den Kufen, am Heckausleger und im Bereich des Hauptgetriebes festgestellt.
