VORFALLANZEIGE

FLUGUNFALL MIT DEM Motorflugzeug der Type DA40 D

am 17.Juni 2005
um ca. 16:03 Uhr UTC im
Eselsberggraben, Gemeinde
Winklarn, Bezirk Murau, Steiermark

**Unfalluntersuchungsstelle des Bundes
Fachbereich Luftfahrt**

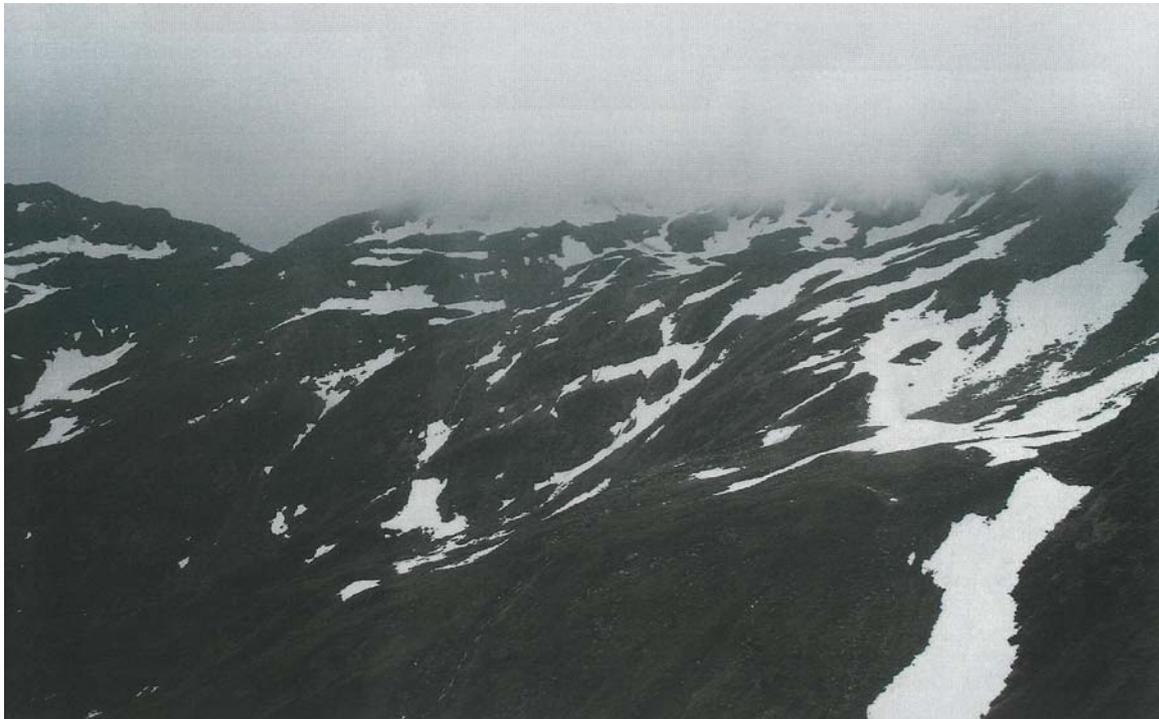
Bild 1: Fotoaufnahme der Piloten vom Eselsberggraben am 17.06.2005 , welche das vorherrschende Wetter kurz vor dem Absturz zeigt.

Der Pilot wählte eine Reiseflughöhe von ca. 6500 ft, in der er aller Wahrscheinlichkeit nach den Sölkpaß (5870 ft) als höchsten Punkt der Reiseroute überfliegen wollte. Es ist dies eine übliche Route zum Zwecke der Alpenüberquerung. Der Pilot steuerte das Luftfahrzeug dabei in den Eselsberggraben, das östlich gelegene Paralleltal, dessen Bergkämme und Gipfel zum Großteil über der Reiseflughöhe und teilweise in Wolken lagen. Dies geht auch aus einer Fotografie (Bild 1) hervor, die unmittelbar vor dem Unfall aus dem Cockpit digital aufgenommen wurden.

- Entlang der Flugroute waren mäßige Turbulenz und Wolken mit tiefen Basen (siehe Bild 1), sowie eine Wetterverschlechterung vorhergesagt.
- Es liegen keine Hinweise auf einen technischen Defekt vor.

- Das Variometer wies Lackspuren des Zeigers durch den Aufschlag bei einer Sinkrate von 1600 ft/min auf.
- Die umliegenden Berge waren in Wolken, die zunehmende Bewölkung drückte in den Eselsberggraben (siehe Bild 1), sodass zur Überfliegbarkeit des Geländes am Talschluss keine Aussage gemacht werden kann.

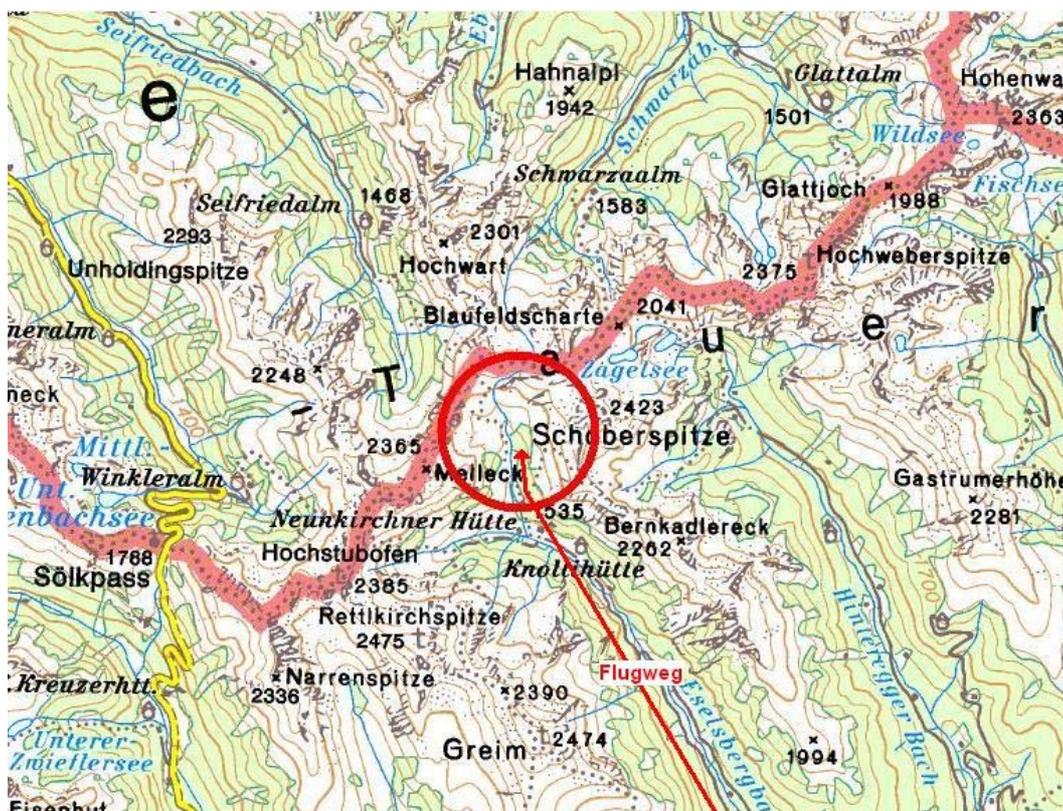
Bild 2: Unfallort Kartenansicht mit Markierung (○) der Unfallstelle sowie Flugweg

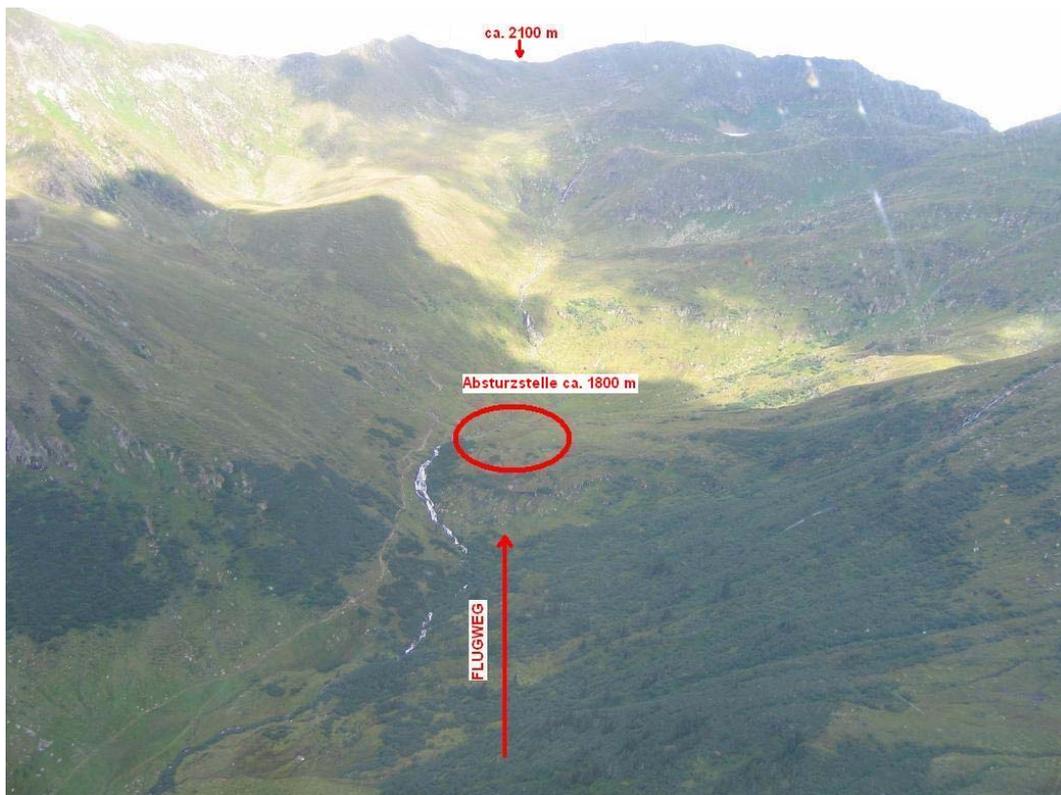
Bild 3: Luftaufnahme mit Markierung (O) der Absturzstelle (ca. 1800 m Höhe)

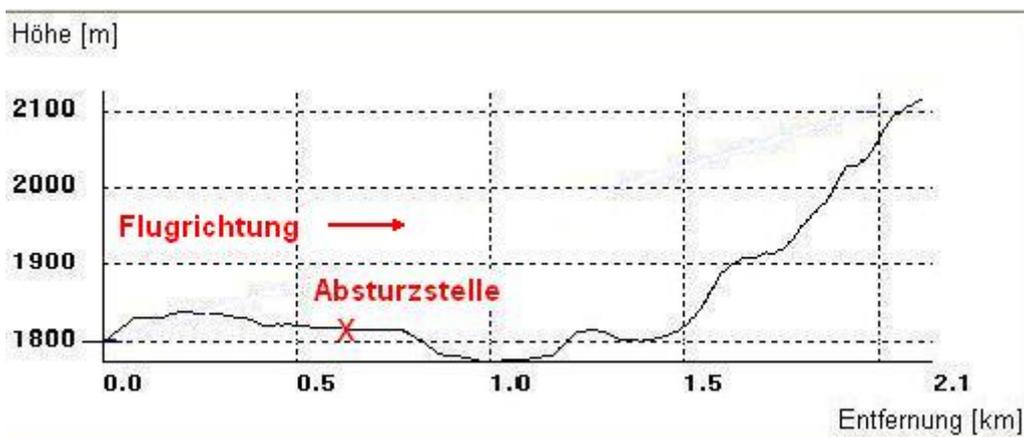
Bild 4: Geländeschnitt des Unfallortes mit Markierung (X) der Absturzstelle

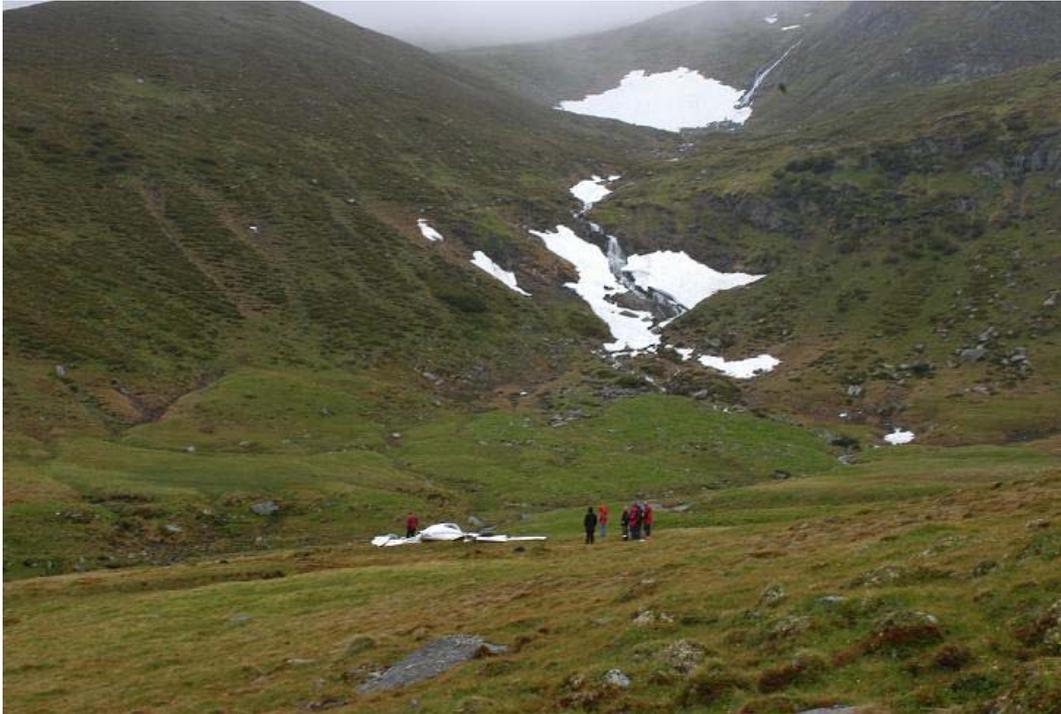
Bild 5: Unfallstelle mit Wrack

Das Wrack steckte leicht nach links geneigt bis zum Brandspant im sumpfigen Almboden. Motor, Propeller und das Bugfahrwerk waren zur Gänze versunken. Die beiden Hauptfahrwerksbeine waren entgegen der Flugrichtung abgeknickt. Die Halbschalen der Tragflächen waren an Ihren Klebefugen geborsten, die Holme waren mit dem Rumpf verbunden geblieben. Ebenso wurden die Halbschalen des Rumpfes an den Klebeflächen getrennt. Das Seitenleitwerk war vom Rumpf abgetrennt worden, das Höhenruder lag in unmittelbarer Nähe davon. Die Cockpithaube war zerborsten. Es wurde kein Wrackteil in mehr als 10 Metern Entfernung vom Hauptwrack aufgefunden.

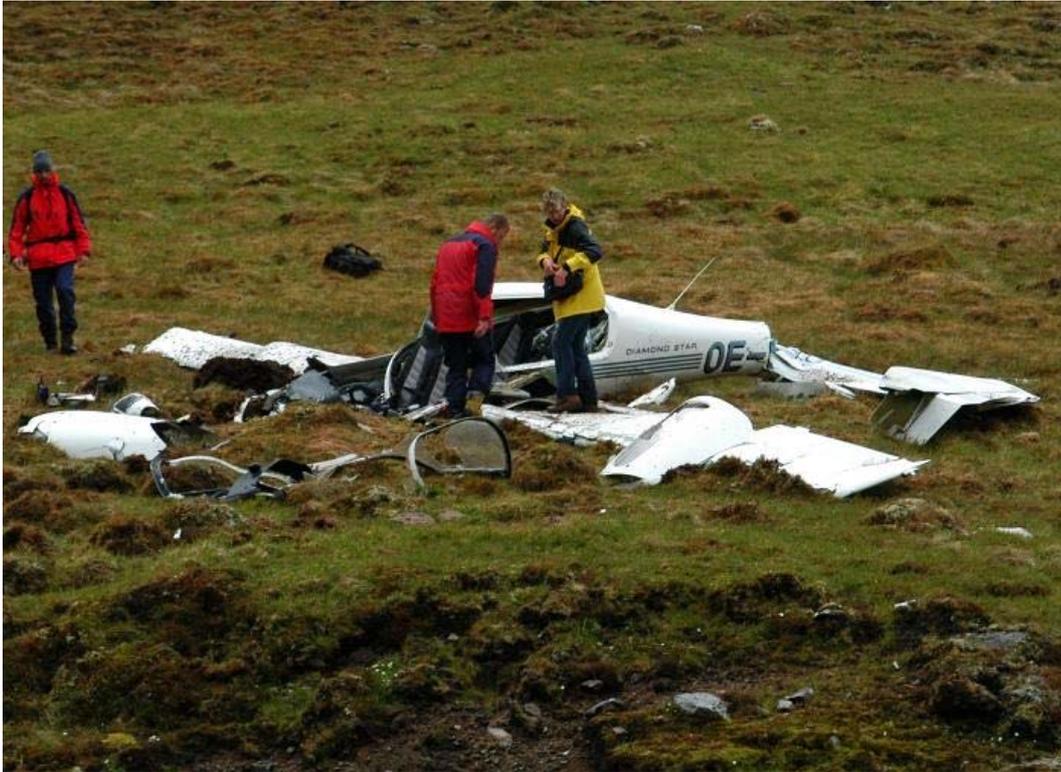
Bild 6: Linke Wrackseite in Richtung Osten.

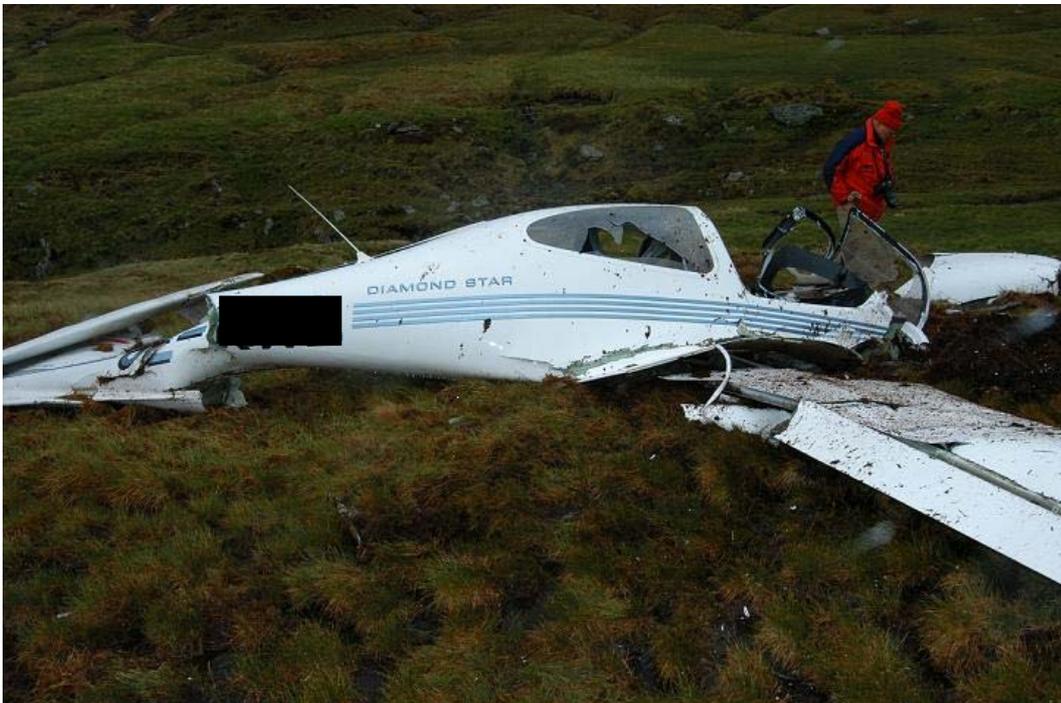
Bild 7: Rechte Wrackseite in Richtung Westen.

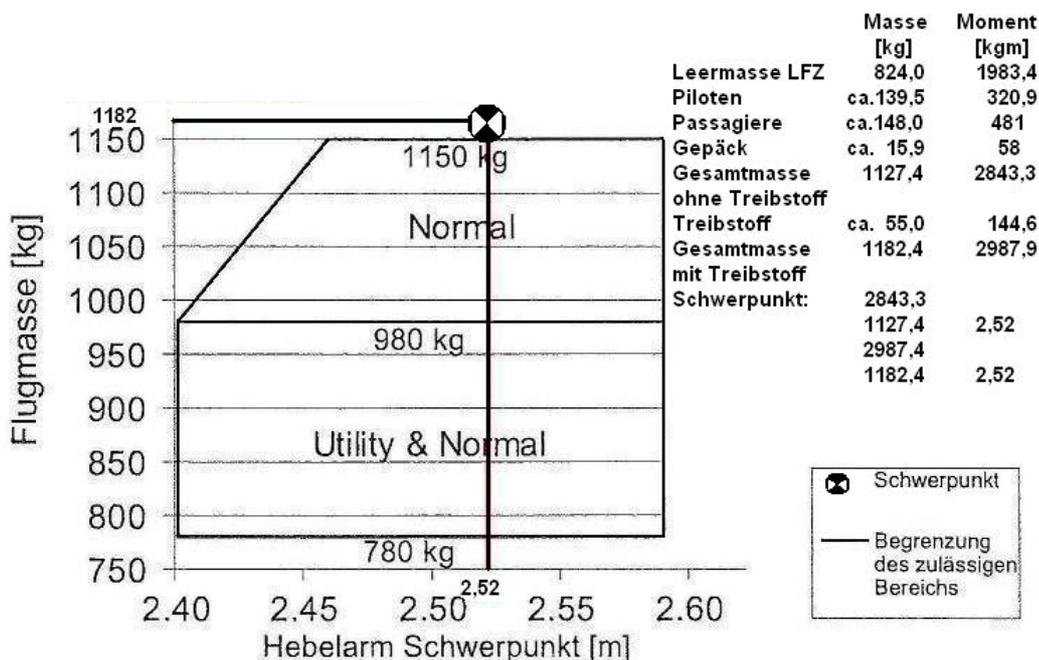
Bild 8: Schwerpunktberechnung des Luftfahrzeuges zum Abflugzeitpunkt.

Die maximale zulässige Abflugmasse wurde überschritten.

Die maximale zulässige Abflugmasse wurde geringfügig (um ca. 3 %) überschritten.

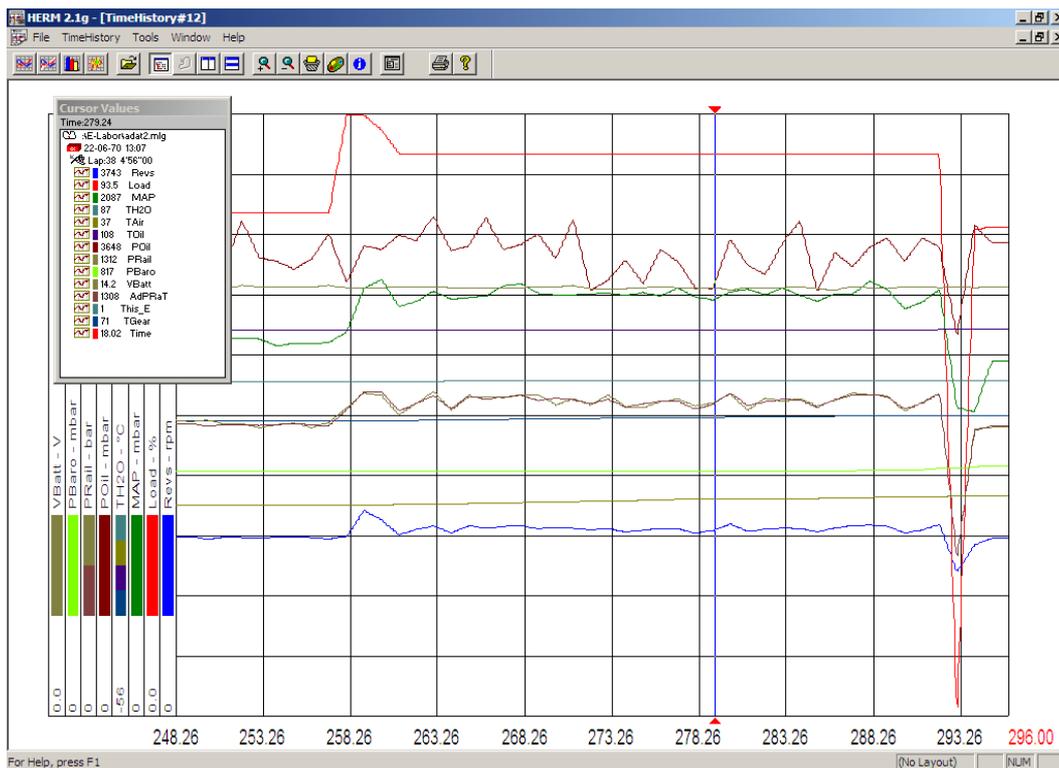
Die stark beschädigte ECU des Triebwerkes wurde ausgebaut und beim Triebwerkshersteller ausgelesen. Es ergaben sich daraus keine Hinweise auf einen Motordefekt. Aufgrund des im Gerät während des Fluges aufgezeichneten Luftdruckes konnte der Unfallhergang zumindest teilweise rekonstruiert werden. Aus den aufgezeichneten Luftdruckwerten ergab sich dabei eine Sinkrate von etwa 2000 ft/min bei einer Leistungshebelstellung von ca. 81%.

Bild 9: Graphische Darstellung der letzten ECU-Datenaufzeichnungen

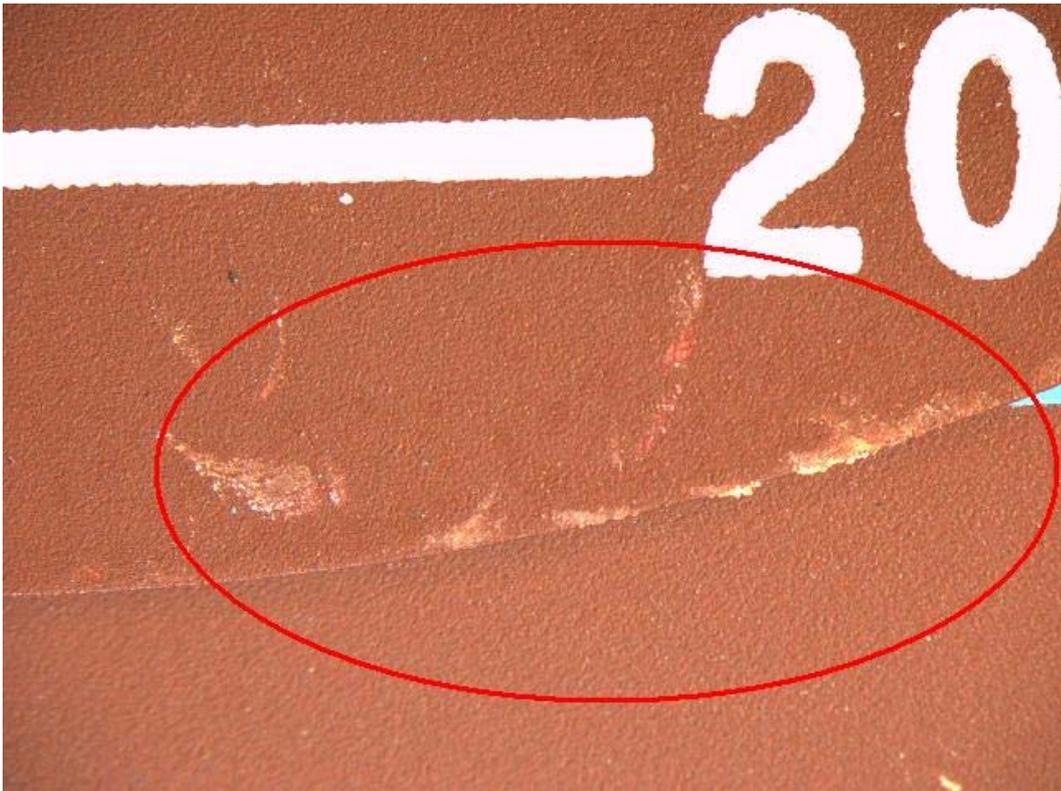
Es wurden bei einer mikroskopischen Betrachtung des Künstlichen Horizontes Lackspuren der Rückseite des Pitch Reference Symbols (Flugzeugsymbol) auf der beweglichen Scheibe des künstlichen Horizonts gefunden. Diese Spuren zeigten am Instrument eine Querlage von etwa 35°, obwohl das Luftfahrzeug mit leichter Querlage nach links aufgeschlagen war. Der Hersteller des Instruments erklärte dies mit der schnellen Abfolge der Ereignisse bei einem Aufschlag dieser Art. Die feingelagerte Scheibe des Horizonts führte in zeitlicher Abfolge durch die einwirkenden Kräfte des Aufpralls und die Verformung des Instrumentenbrettes bereits eine Bewegung nach links oben durch, ehe die Rückseite des Flugzeugsymbols die Scheibe berühren konnte.

Bild 10: Künstlicher Horizont mit Lackspuren (○) des Pitch Reference Symbols

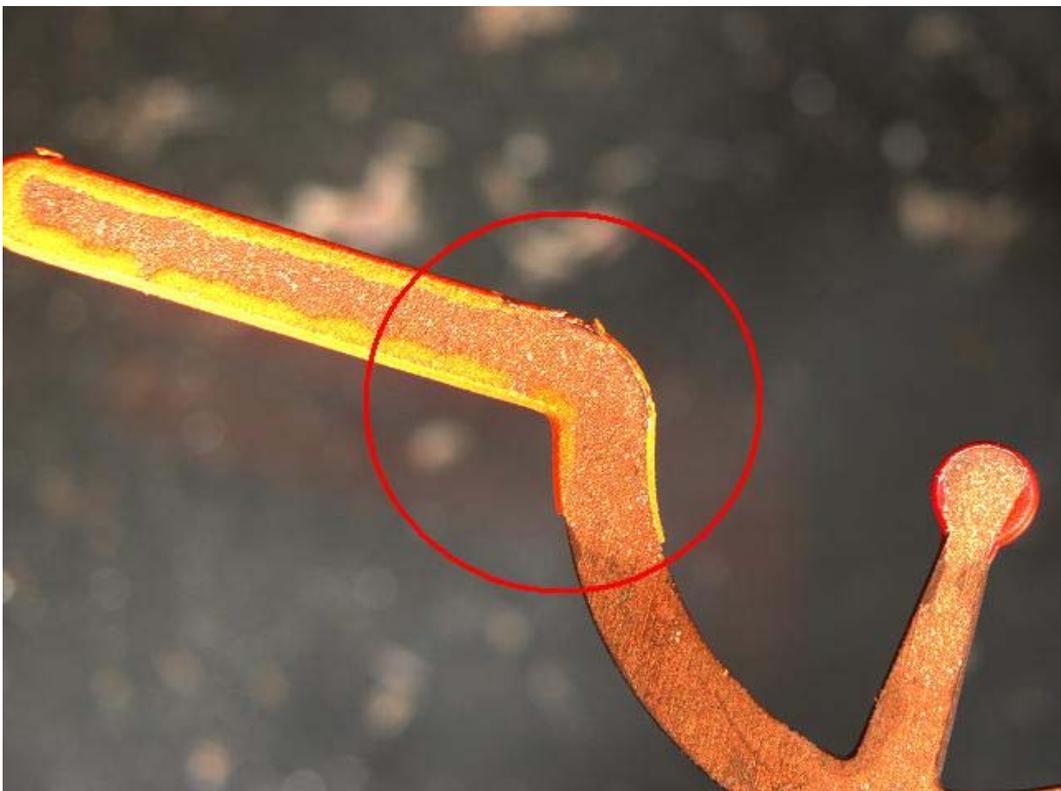
Bild 11: Rückansicht des Pitch Reference Symbols mit dem Bereich (○) welcher die bewegliche Scheibe des künstlichen Horizontes berührt hat.

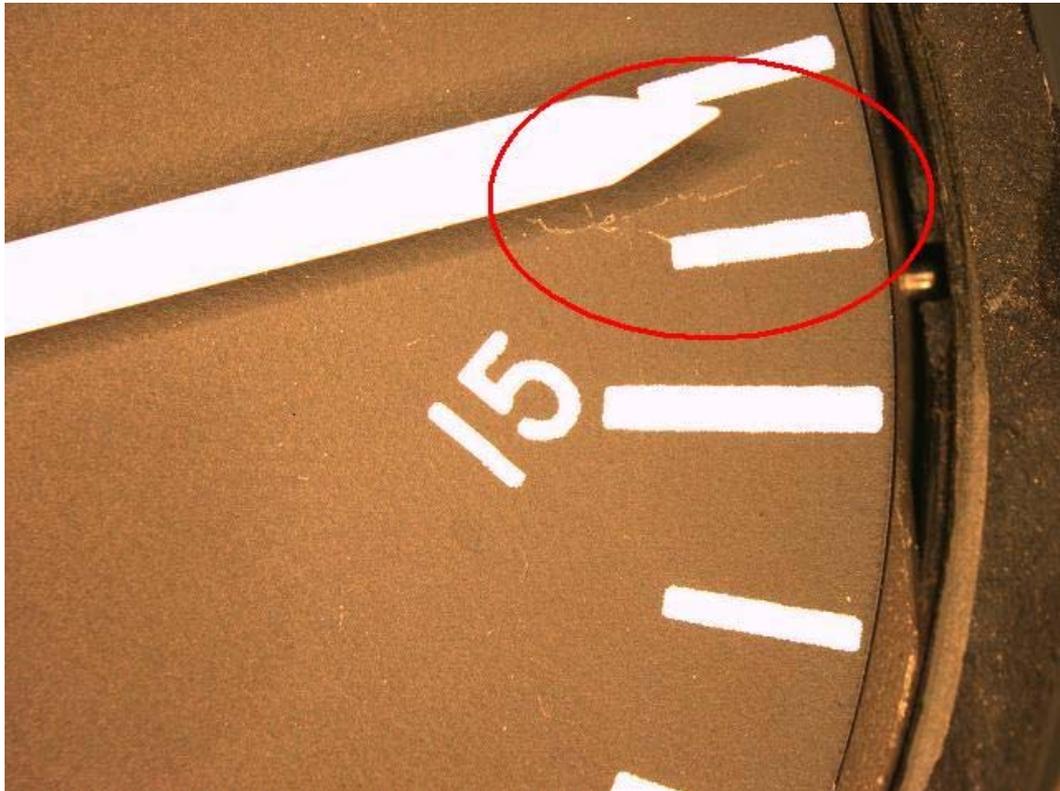
Die Anzeige des Variometers (Vertical Speed Indicator) wurde ebenfalls einer mikroskopischen Betrachtung unterzogen und zeigte Lackspuren des Zeigers durch den Aufschlag bei einer Sinkrate von ca. 1600 ft/min. Diese Sinkrate korrespondiert bei Berücksichtigung der Krafteinwirkung auf das Instrumentenbrett beim Aufschlag und dessen Verformung mit den aufgezeichneten Werten der ECU des Triebwerkes.

Bild 12: Variometer welches Lackspuren des Zeigers aufweist (○)
